BOLETIM DE SEGURANÇA

Microsoft descobre vulnerabilidades críticas no
Rockwell Automation PanelView Plus

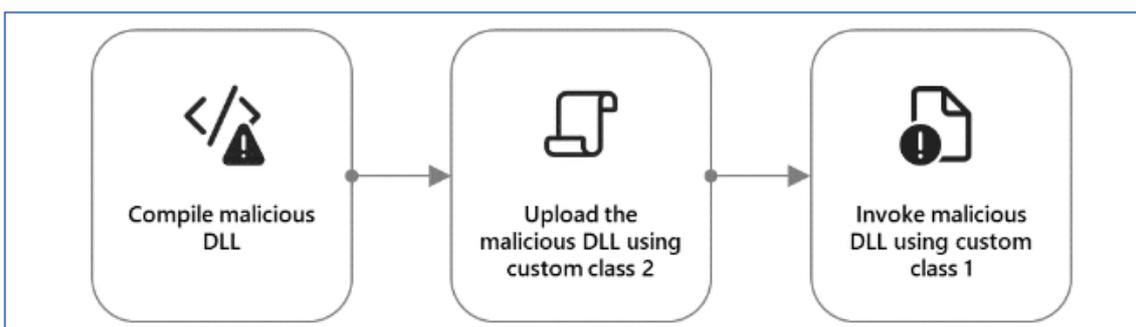
Figura 5 – Abordagem de exploração.

Com uma compreensão completa das vulnerabilidades, pode ter uma ideia de como um invasor poderia usar as duas classes personalizadas para iniciar o código remotamente no dispositivo. A ideia era compilar uma DLL compatível com o Windows 10 IoT, o sistema operacional do dispositivo. Essa DLL conteria o código que desejávamos executar no dispositivo e seria exportada sob o nome `GetVersion`, que é um dos nomes de função válidos que podem ser invocados pela classe personalizada. Em seguida, seria utilizada a classe personalizada para carregar nossa DLL no dispositivo, colocando-a em uma pasta aleatória e nomeando-a `remotehelper.dll`. Finalmente, a executaríamos usando a classe personalizada.

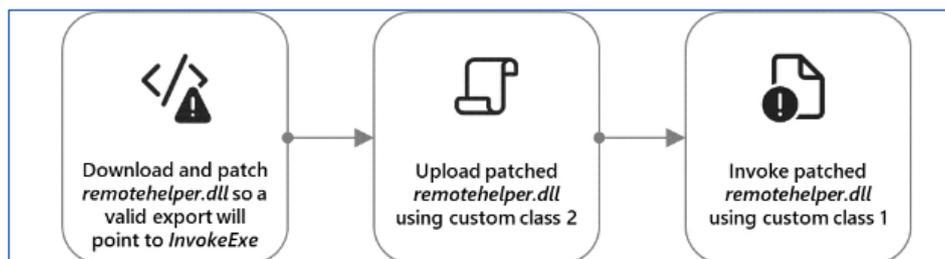
Figura 6 – Teste de exploração.

Aprofundando-se mais na exploração da vulnerabilidade, decidiu-se utilizar uma função existente no arquivo original `remotehelper.dll`. Foi descoberto que esse arquivo possuía uma exportação chamada `InvokeExe`, que permitia a execução de qualquer arquivo executável no dispositivo. No entanto, essa função não estava na lista de nomes de funções válidos para a classe personalizada 1, portanto, não podíamos utilizá-la diretamente. Foi corrigido o arquivo `remotehelper.dll` e modificamos um dos nomes de exportação válidos para direcionar para a função `InvokeExe`. Depois, carregamos nossa DLL corrigida no dispositivo, colocando-a em uma pasta diferente da original. Em seguida, utilizamos a classe personalizada 1 para invocar nossa DLL corrigida e executar `cmd.exe`, o que nos proporcionou um shell de comando no dispositivo.

- Aplique patches aos dispositivos afetados na sua rede. O FactoryTalk View ME v12/v13 e o FactoryTalk® Linx v6.20/v6.30 no PanelView Plus são vulneráveis às vulnerabilidades descobertas. É recomendável primeiro identificar os dispositivos na sua rede que são impactados por essas vulnerabilidades. Também é recomendável instalar os seguintes patches no dispositivo:
 - [PN1645 | FactoryTalk View Machine Edition vulnerável à execução remota de código](#)
 - [PN1652 | FactoryTalk® Linx vulnerável a negação de serviço e divulgação de informações](#)
- Certifique-se de que todos os dispositivos críticos, como PLCs, roteadores, PCs, etc., estejam desconectados da Internet e segmentados, independentemente de executarem ou não o FactoryTalk View da Rockwell.
- Limite o acesso aos dispositivos CIP somente aos componentes autorizados.
