BOLETIM DE SEGURANÇA

Microsoft descobre vulnerabilidades críticas no
Rockwell Automation PanelView Plus

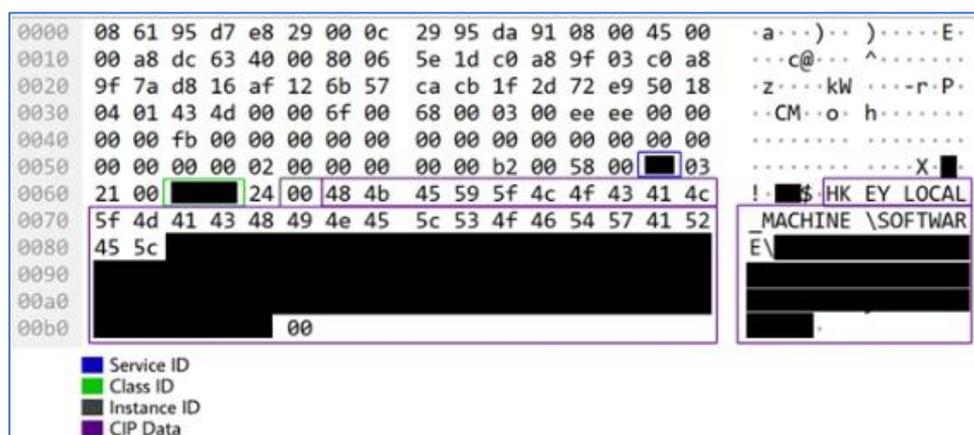
Figura 2 – Especificação CIP que descreve IDs de classe e IDs de serviço.

Ao analisar a captura de pacotes, notou-se que os valores de Service ID e Class ID eram específicos do fornecedor. Isso implica que, para compreender o significado desses IDs de Classe e Serviço e identificar o código responsável pela funcionalidade, é necessário examinar o firmware do HMI. De acordo com informações disponíveis pela Rockwell Automation, os HMIs PanelView Plus funcionam no sistema operacional Windows 10 IoT (ou Windows CE para versões mais antigas). Fomos capazes de extrair as DLLs e executáveis relacionados à Rockwell Automation do firmware mais recente. Existem várias DLLs que recebem diferentes IDs de Classe e processam suas solicitações, uma das quais é responsável por processar o ID de Classe que observamos na captura de pacotes.
